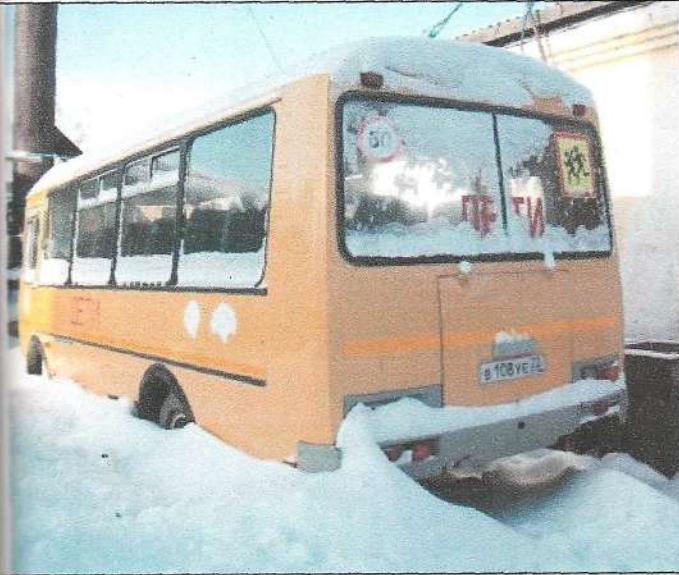
ПАЗ-32053-70,  
вид сзади слева

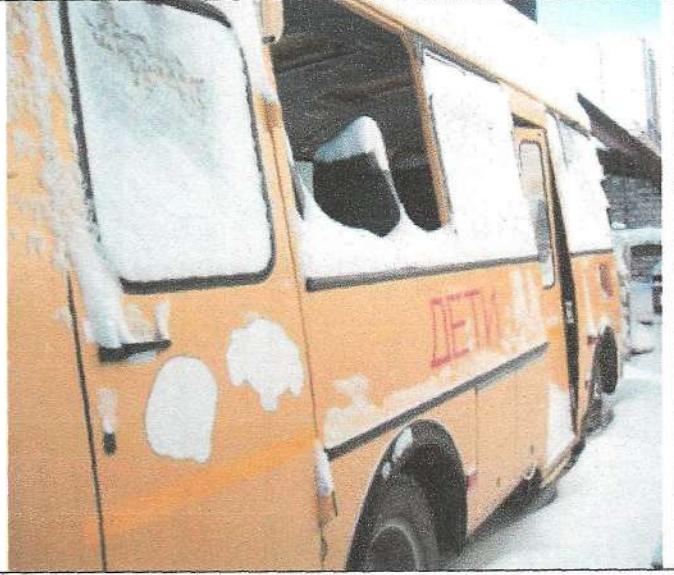
ПАЗ-32053-70,  
вид сзади справа (нет стекла)

Заключение о техническом состоянии автобуса	Автобус находится в эксплуатации. Требует текущего ремонта: номерных агрегатов (двигателя, кузова, КПП), восстановления части лакокрасочного покрытия, ремонта передних дверей, замены стекла, аккумулятора, технического обслуживания. Требуемый ремонт экономически целесообразен.

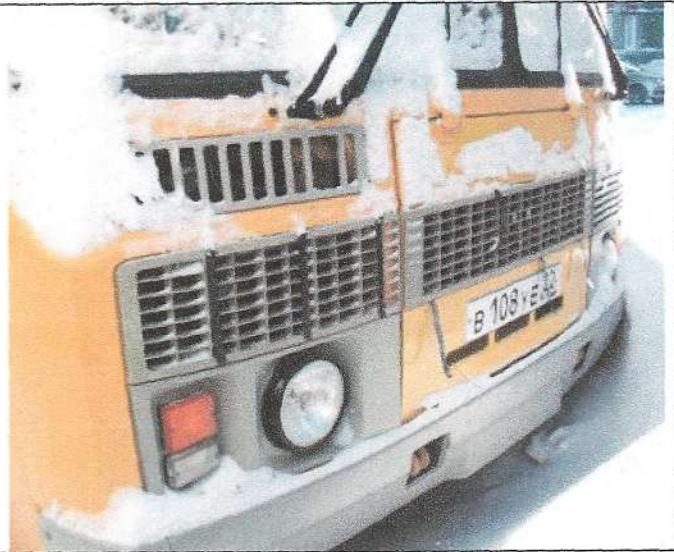
ПАЗ-32053-70,  
Вид спереди справа

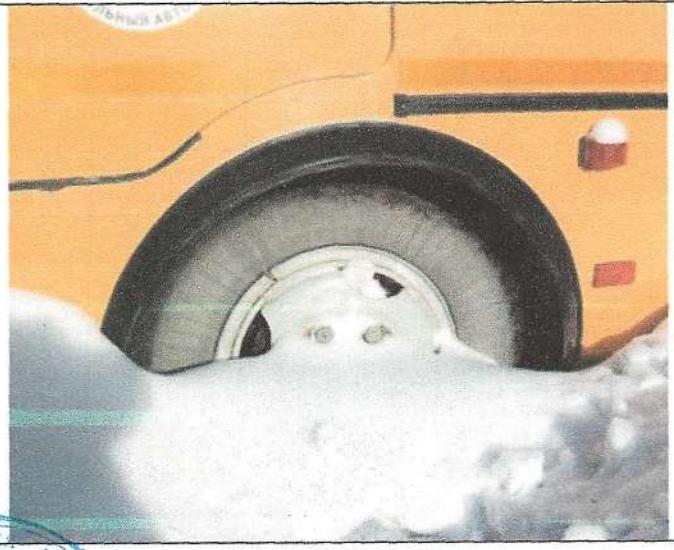
Классификация по КВТ ЕЭК ООН	М 3
Классификация по ТН ВЭД СНГ	8702 10 190
Шины на задней оси (4шт) и запасное	8,25R20 высота рисунка 3 мм
Шины на передней оси	8,25R20 высота рисунка 3 мм
Магнитола, акустические системы	Отсутствуют
Аккумулятор	6СТ-90, выпуск 2018 года
Сведения о замене узлов и агрегатов базовой комплектации	Отсутствуют.
Дефекты внутри кабины водителя	1. С трудом закрывается дверь кабины
Дефекты внутри салона	1. Разболтано крепление сидений 2. Отсутствует среднее стекло справа 3. Входные двери полностью не закрываются, щель
Дефекты внешние	1. Кузов имеет мелкие очаги коррозии на крыльях 2. Шум из заднего моста (данные владельца) 3. Нужен капремонт двигателя (данные владельца) 4. Затруднено переключение передач, нужен ремонт КПП (данные владельца)
Дополнительное оборудование	Тахограф Меркурий ТА-001, выпуск - 2012 г
Проверка работоспособности	Автобус условно работоспособен. Техосмотр проводится регулярно.

ПАЗ-32053-70,  
Состояние колёс
